Assimpredil - 22 giugno 2009

Bonifica ex Oleoblitz - Via Murat, 84 - Milano

Alberto Milani - ARCADIS SET S.r.l.

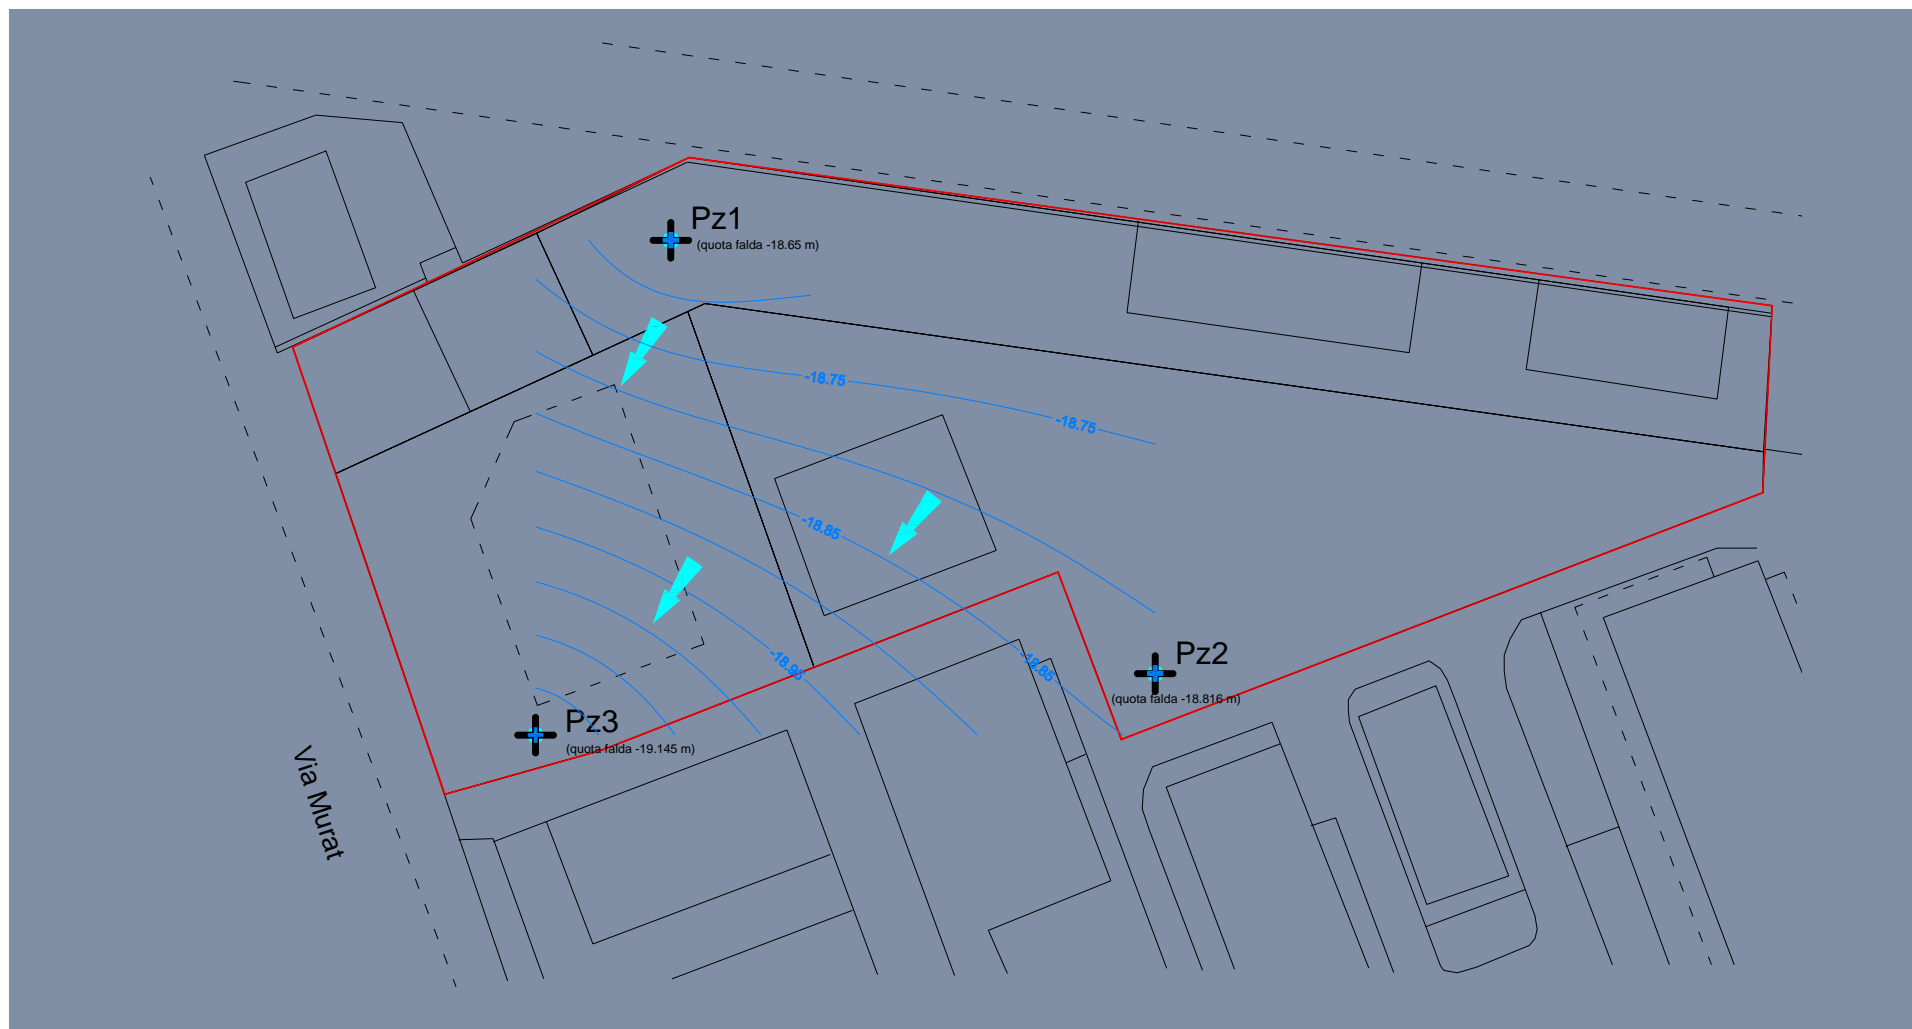
Acque sotterranee: piezometri e direzione di flusso

- Eseguiti 3 piezometri di monitoraggio
- La direzione di falda è NNE-SSW
- La soggiacenza della falda è pari a ca. 22 m
- Per tutte le sostanze ricercate non ci sono differenze di concentrazione tra monte e valle idrogeologico
- Le concentrazioni di idrocarburi e PCB risultano inferiori ai limiti analitici

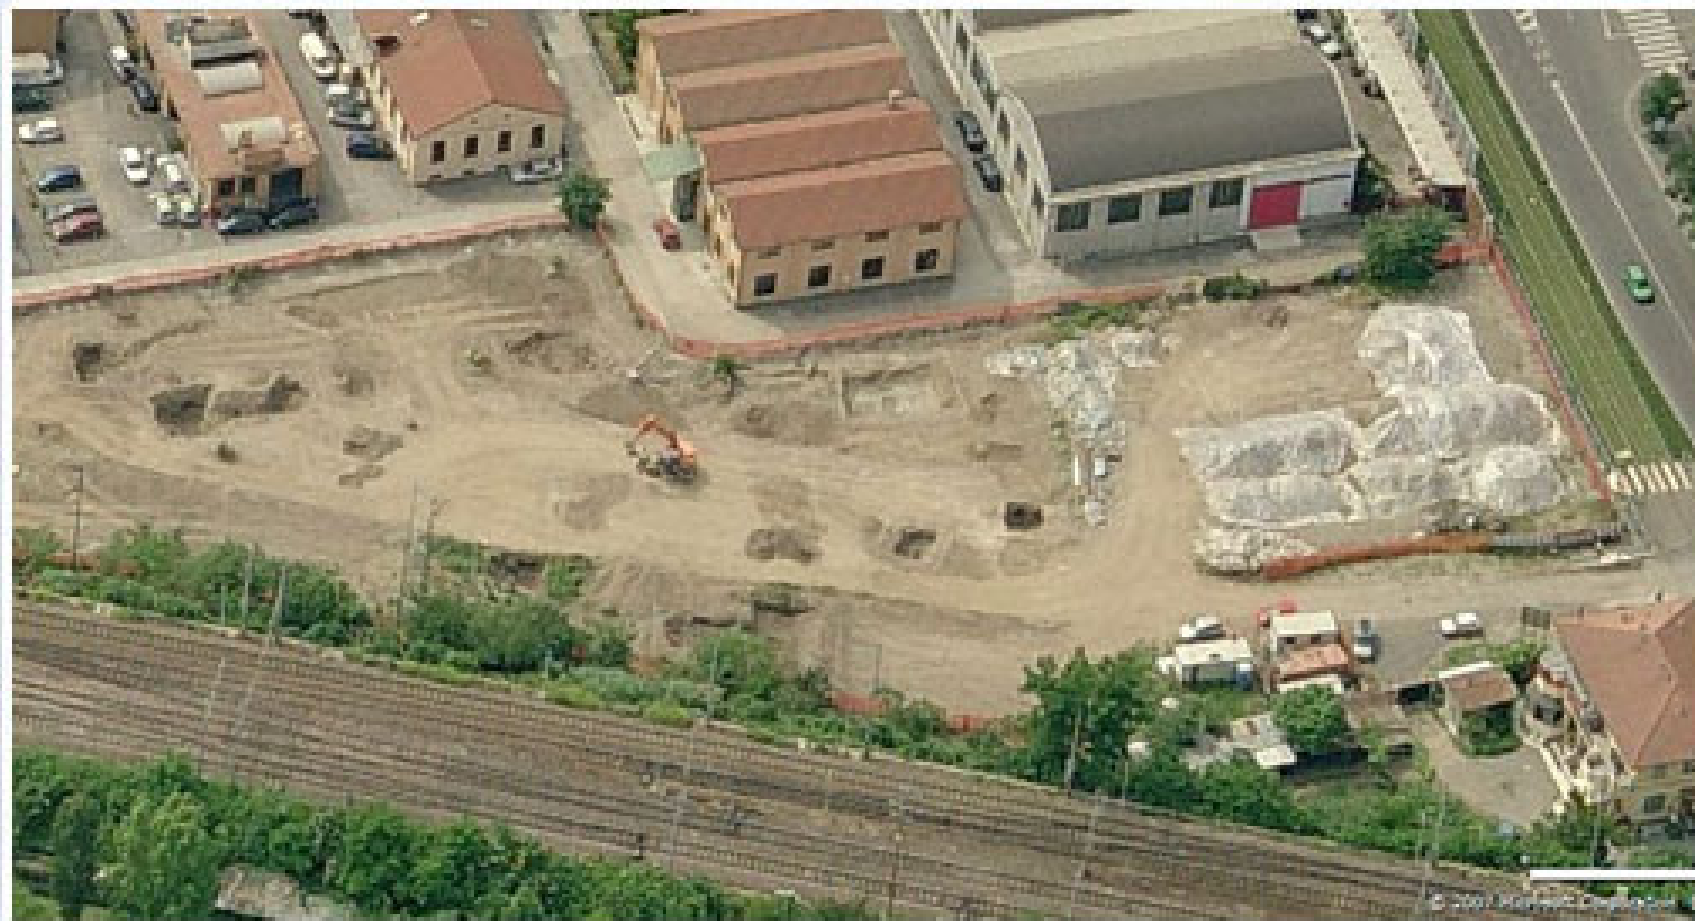
Primo collaudo

- 13 febbraio 2006: avvio scavi
- 14 febbraio: ritrovamento pozzetto interrato con olio
- 5 maggio conclusione scavi I lotto
(residenza: 1900 mc terreno di riporto e 450 mc hot spot,
strada: 200 mc hot spot)
- 24-25 maggio 2006 1° collaudo con ARPA: prelevati 69 campioni di terreno da fondo scavi e pareti (13 da ARPA):
16 (12 di ARPA) campioni con contaminanti oltre le concentrazioni limite (C>12 e/o PCB) nel lotto residenza
- Lotto strada: nessuna eccedenza (limite industriale)

- Relativamente agli idrocarburi pesanti (C>12), il laboratorio ARPA di Milano riscontra 7 superamenti (di cui 5 con concentrazione inferiore a 100 mg/Kg), il laboratorio privato Sopra 1 solo
- Vi è difformità sulla metodica di analisi degli idrocarburi pesanti (C>12) tra laboratorio ARPA e Sopra (IR – GC)
- Vivace discussione, non si trova un accordo. Si decide di non procedere all'apertura della terza aliquota

- ARPA riscontra 8 eccedenze, Sopra 1
- Tutte le eccedenze di ARPA sono entro 0,06 mg/Kg. Reiterazione della richiesta agli Enti di adottare per il PCB il nuovo limite (il 14 aprile 2006 è stato pubblicato il D. Lgs. 152/06). Possibilità di un parere in merito dalla Regione Lombardia
- Si decide comunque di approfondire lo scavo su tutta l'area residenza per raggiungere dappertutto, senza dubbi, il terreno naturale e di approfondire alcuni hot spot

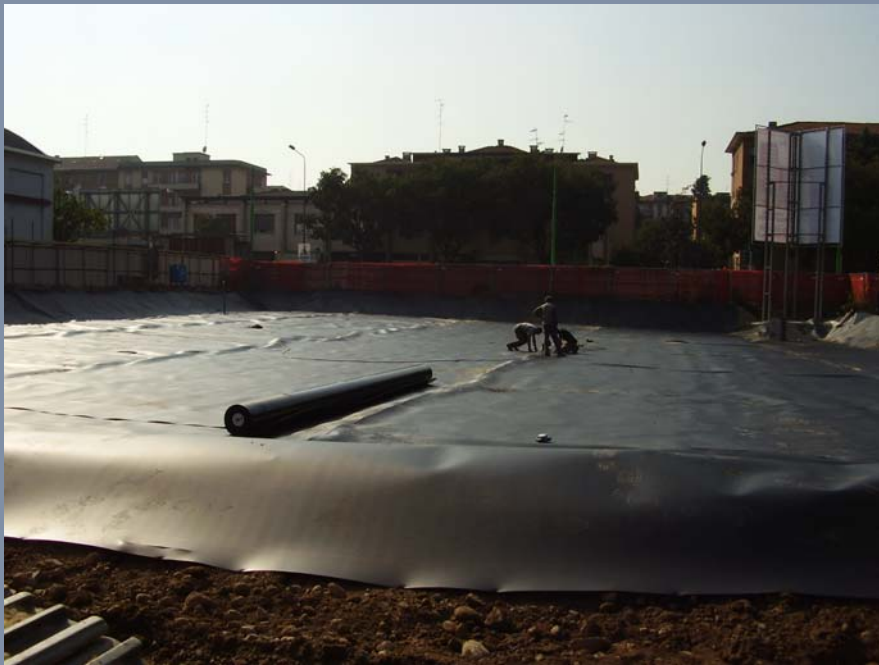
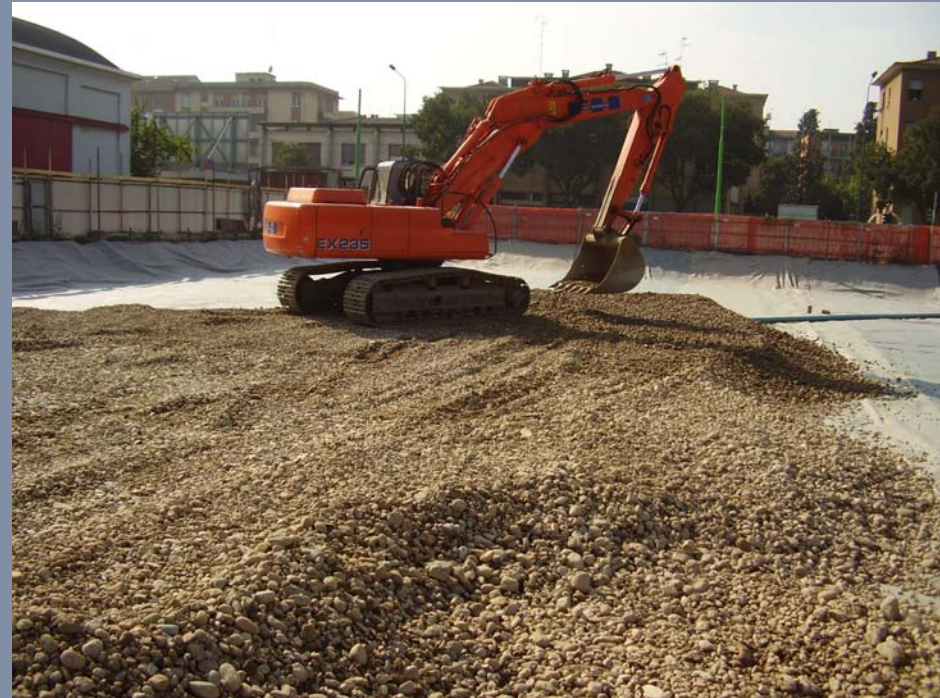
Lotto giardino: opere di impermeabilizzazione

- 31 maggio 2006 - 7 giugno: rimozione platea cls (800 mc)
- 13 giugno – 13 luglio: scavo (1100 mc) e hot spot (200 mc)
- 26 luglio: collaudo – 28 campioni (4 Arpa) tutti entro limiti sito specifici derivati dall'Analisi di Rischio
- 3 – 13 ottobre 2006: pacchetto di impermeabilizzazione, regimazione acque

- Rimozione platea cls
- Escavazione e conferimento terreno in impianti di trattamento/smaltimento rifiuti
- Regularizzazione e costipamento terreno
- Messa in opera pacchetto di impermeabilizzazione e regimazione acque di pioggia
- Terreno di coltivo
- Monitoraggi acque

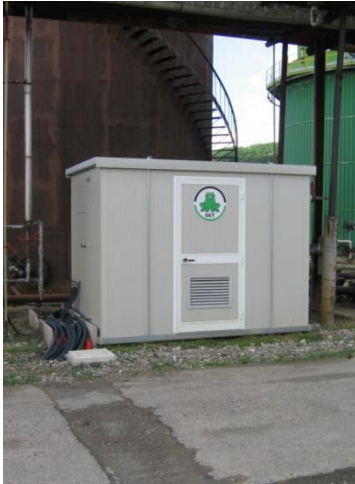
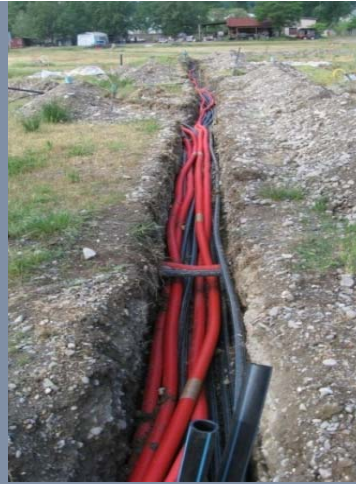
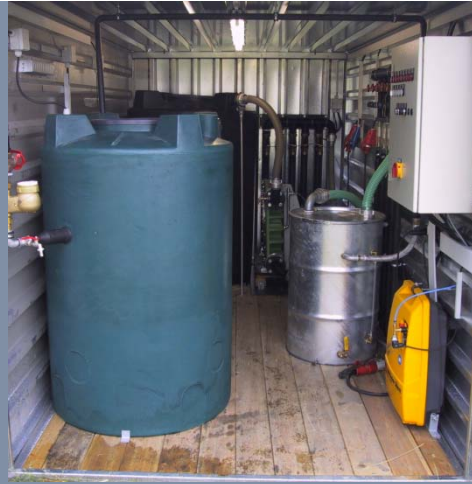
IN SITU: Deposito carburanti Arcola (SP)

- Esecuzione di test pilota di Bioventing SVE, AS, recupero prodotto (2 campi prova; 1 anno)
- Bonifica In Situ (82.000 m2) :
 - 60 pozzi bioventing/air sparging
 - 30 pozzi di monitoraggio
 - Suddivisione in 6 aree di intervento
- Progettazione, costruzione ed installazione degli impianti
- Implementazione, gestione e monitoraggio della bonifica (da Febbraio 2006)
- Durata prevista: 4 anni

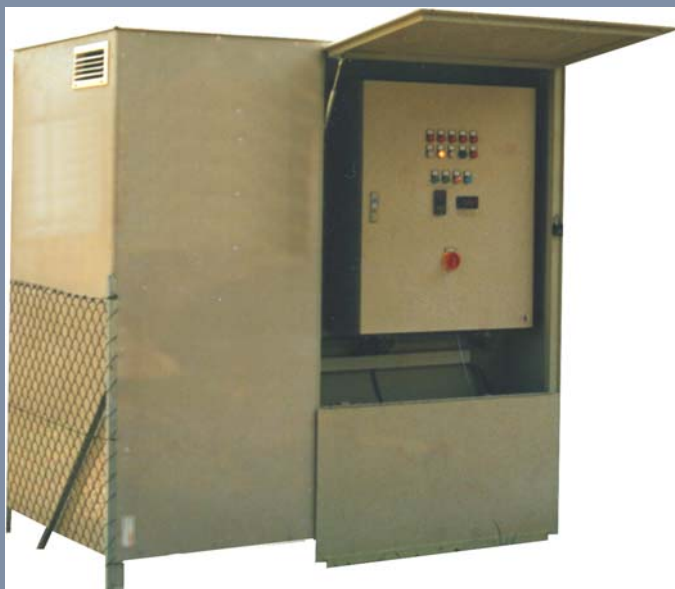
IN SITU: Polimeri Europa (Mantova)

- Portata di aspirazione 150 - 500 m³/h
- Potenza elettrica 25 kW
- Efficienza > 98 -99%
- Temperatura di reazione 345-550 °C

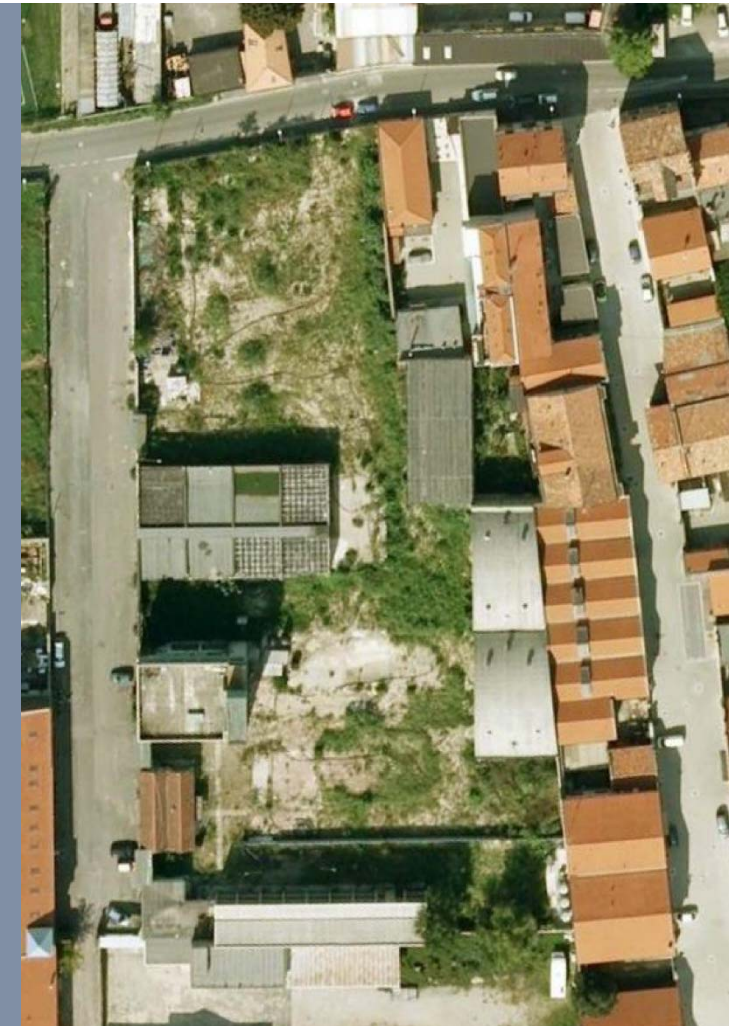
IN SITU: ex Dollmar (Milano)

- Clorurati 150-4,000 mg/m³
- BTEX 50-4,200 mg/m³

73 pozzi di SVE

- n. 3 unità SVE con filtri a carbone attivo
- n. 2 combustori catalitici con scrubber

Totale portate di aspirazione 2.500 m³/h

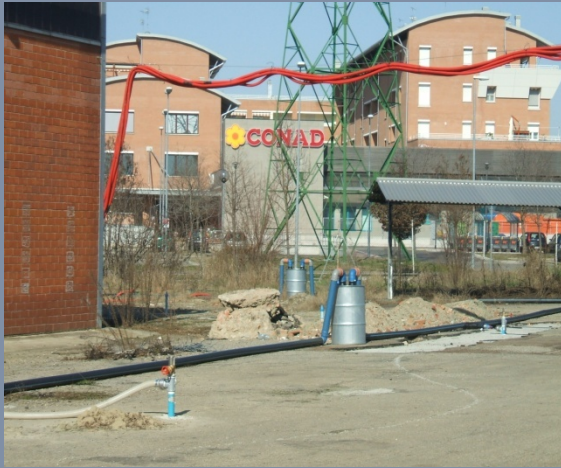
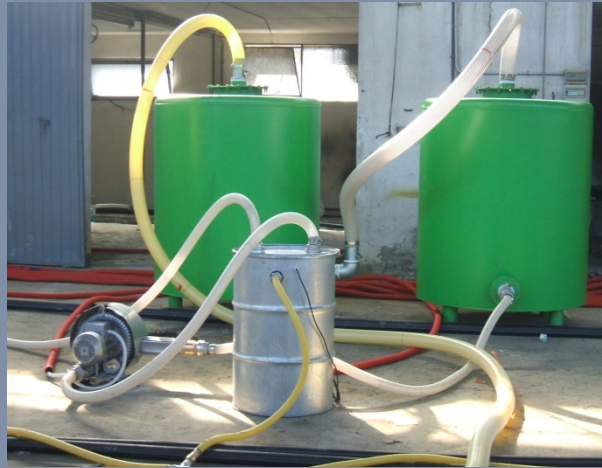
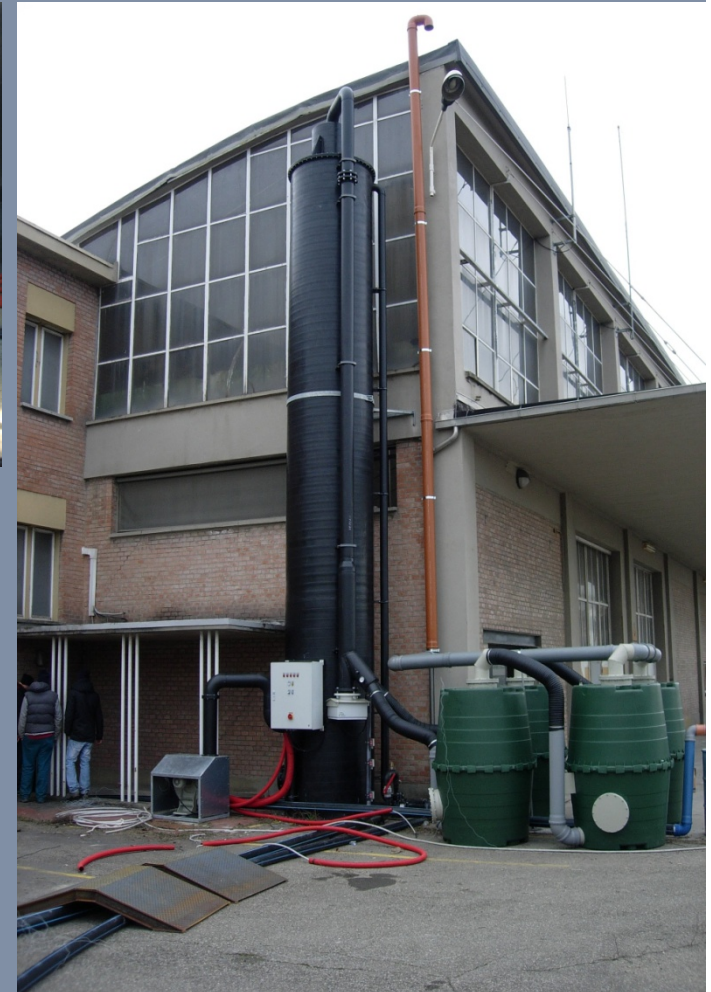
In situ: impianto ex Suprema Bologna

- Contaminanti: clorurati
- Pump & Treat con impianto di strippaggio per trattamento acqua
- N. 3 impianti SVE portate di estrazione 2.000 m³/h con trattamento su carboni attivi
- Test di laboratorio e test in campo per tecnologie ISCO e degradazione anaerobica con melassa

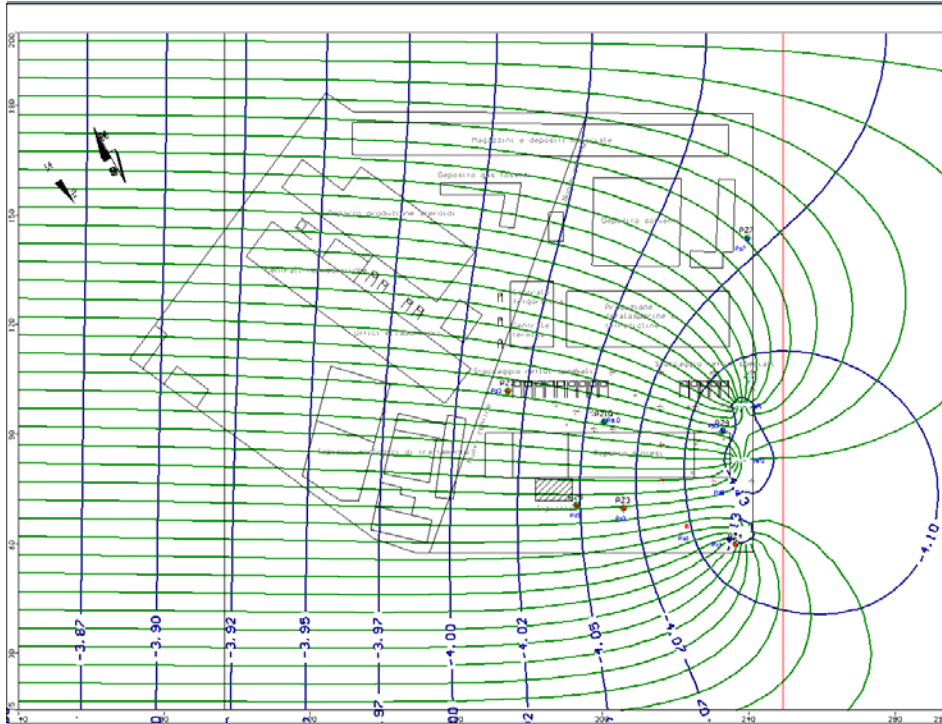
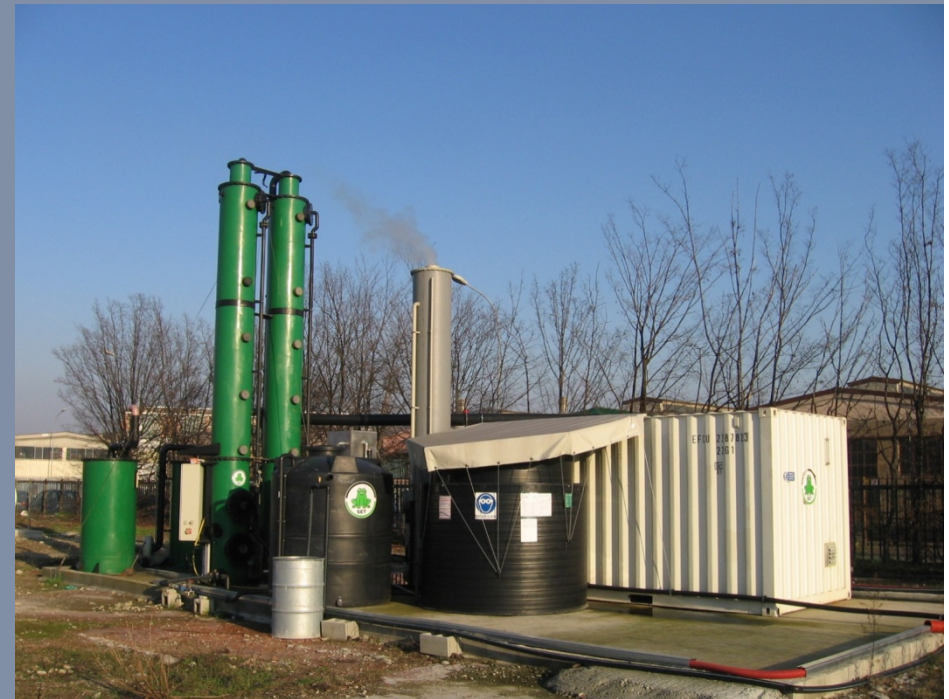
IN SITU: Montedison (Milano)

Torre di stripping per trattamento acque
Combustore catalitico per trattamento gas estratti

Pump & Treat dal 1997
Portate di emungimento (6 m³/h)

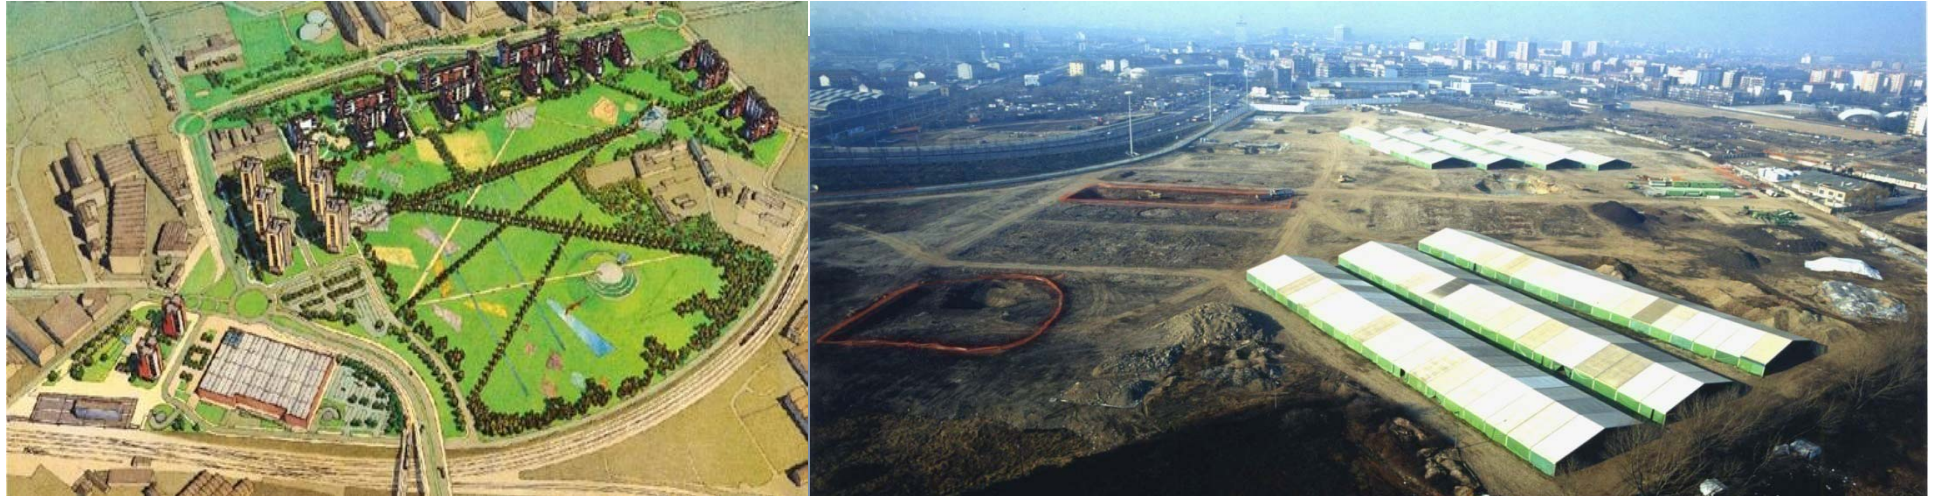
ON-SITE - Biorisanamento: PRU Palizzi (MI)

Due Ex Raffinerie (Permolio, Finalube)
Indagini, progetto di bonifica, intervento “chiavi in mano”

Quantità di terreni trattata:	144.000 m ³ (ca. 245.000 t)
Concentrazione media in ingresso:	2.645 mg/kg TPH
Concentrazione media controllo processo:	349 mg/kg TPH
Concentrazione media dopo un anno:	51 mg/kg
Quantità di idrocarburi degradati:	ca. 500 – 600 t
Risultati trattamento SVE :	12 t di idrocarburi estratti
Prodotto recuperato:	2.600 litri

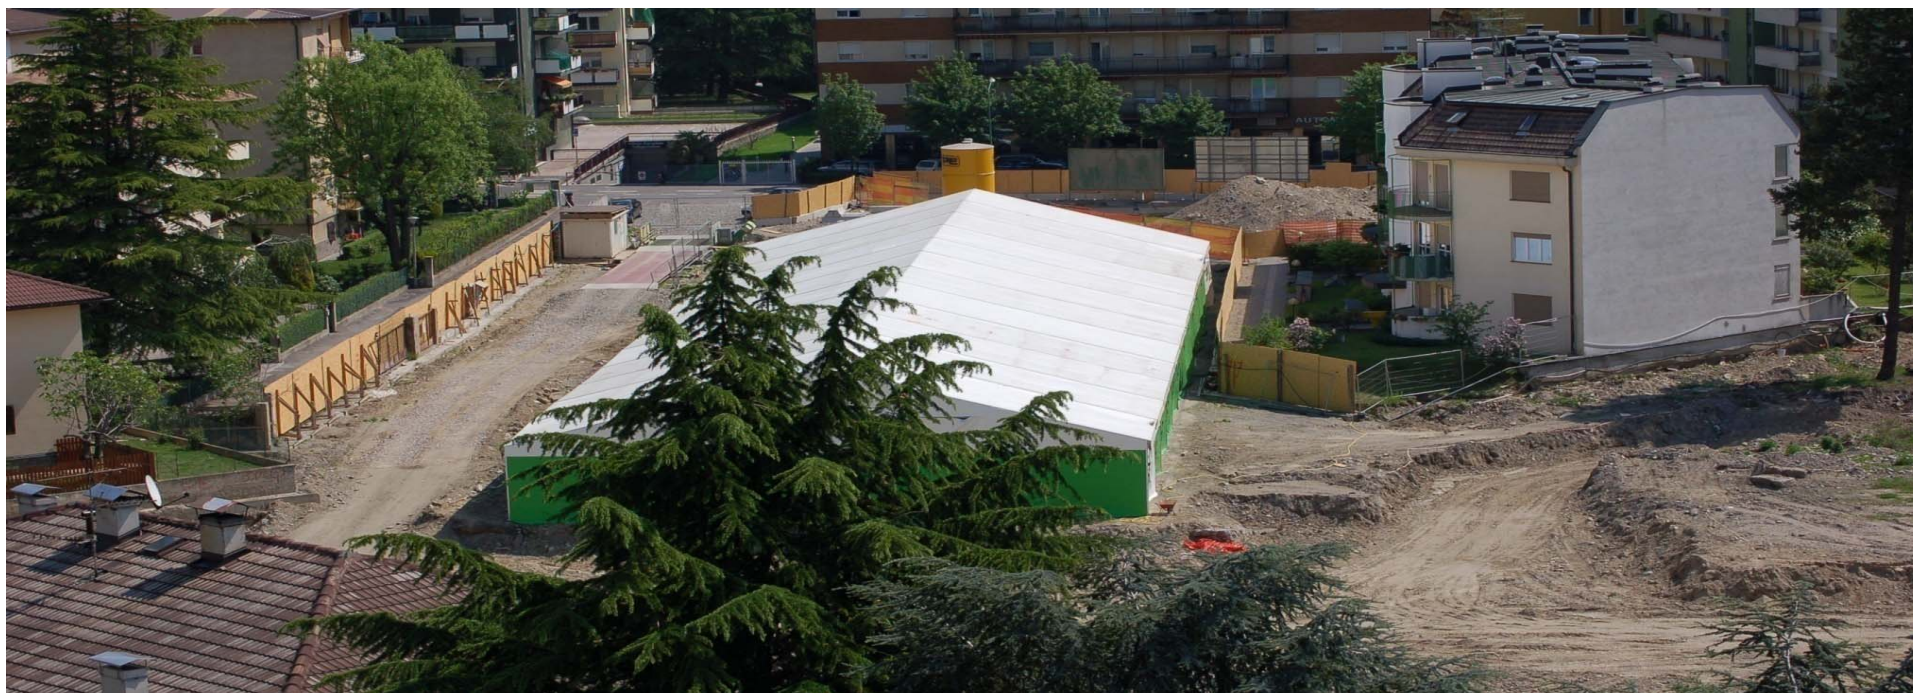
OFF-SITE: Gasometro in Merano

- Sito contaminato da IPA in area residenziale
- Scavo in ambiente confinato sino a 7 m dal p.c.
- Pretrattamento off-site
- Esportazione transfrontaliera dei terreni contaminati
